**РЕПУБЛИКА СРБИЈА**  
**МИНИСТАРСТВО УНУТРАШЊИХ ПОСЛОВА**  
**СЕКТОР ЗА ВАНРЕДНЕ СИТУАЦИЈЕ**

**ИДЕЈНИ ПРОЈЕКАТ**

**ЗА ЧИШЋЕЊЕ АЕРОДРОМА ПОНИКВЕ КОД УЖИЦА**  
**ОД НУС, РАДИОАКТИВНОГ МАТЕРИЈАЛА И**  
**САНАЦИЈУ МАНЕВАРСКИХ ПОВРШИНА**

Бр. 822-64/11 од 29.04.2011. године

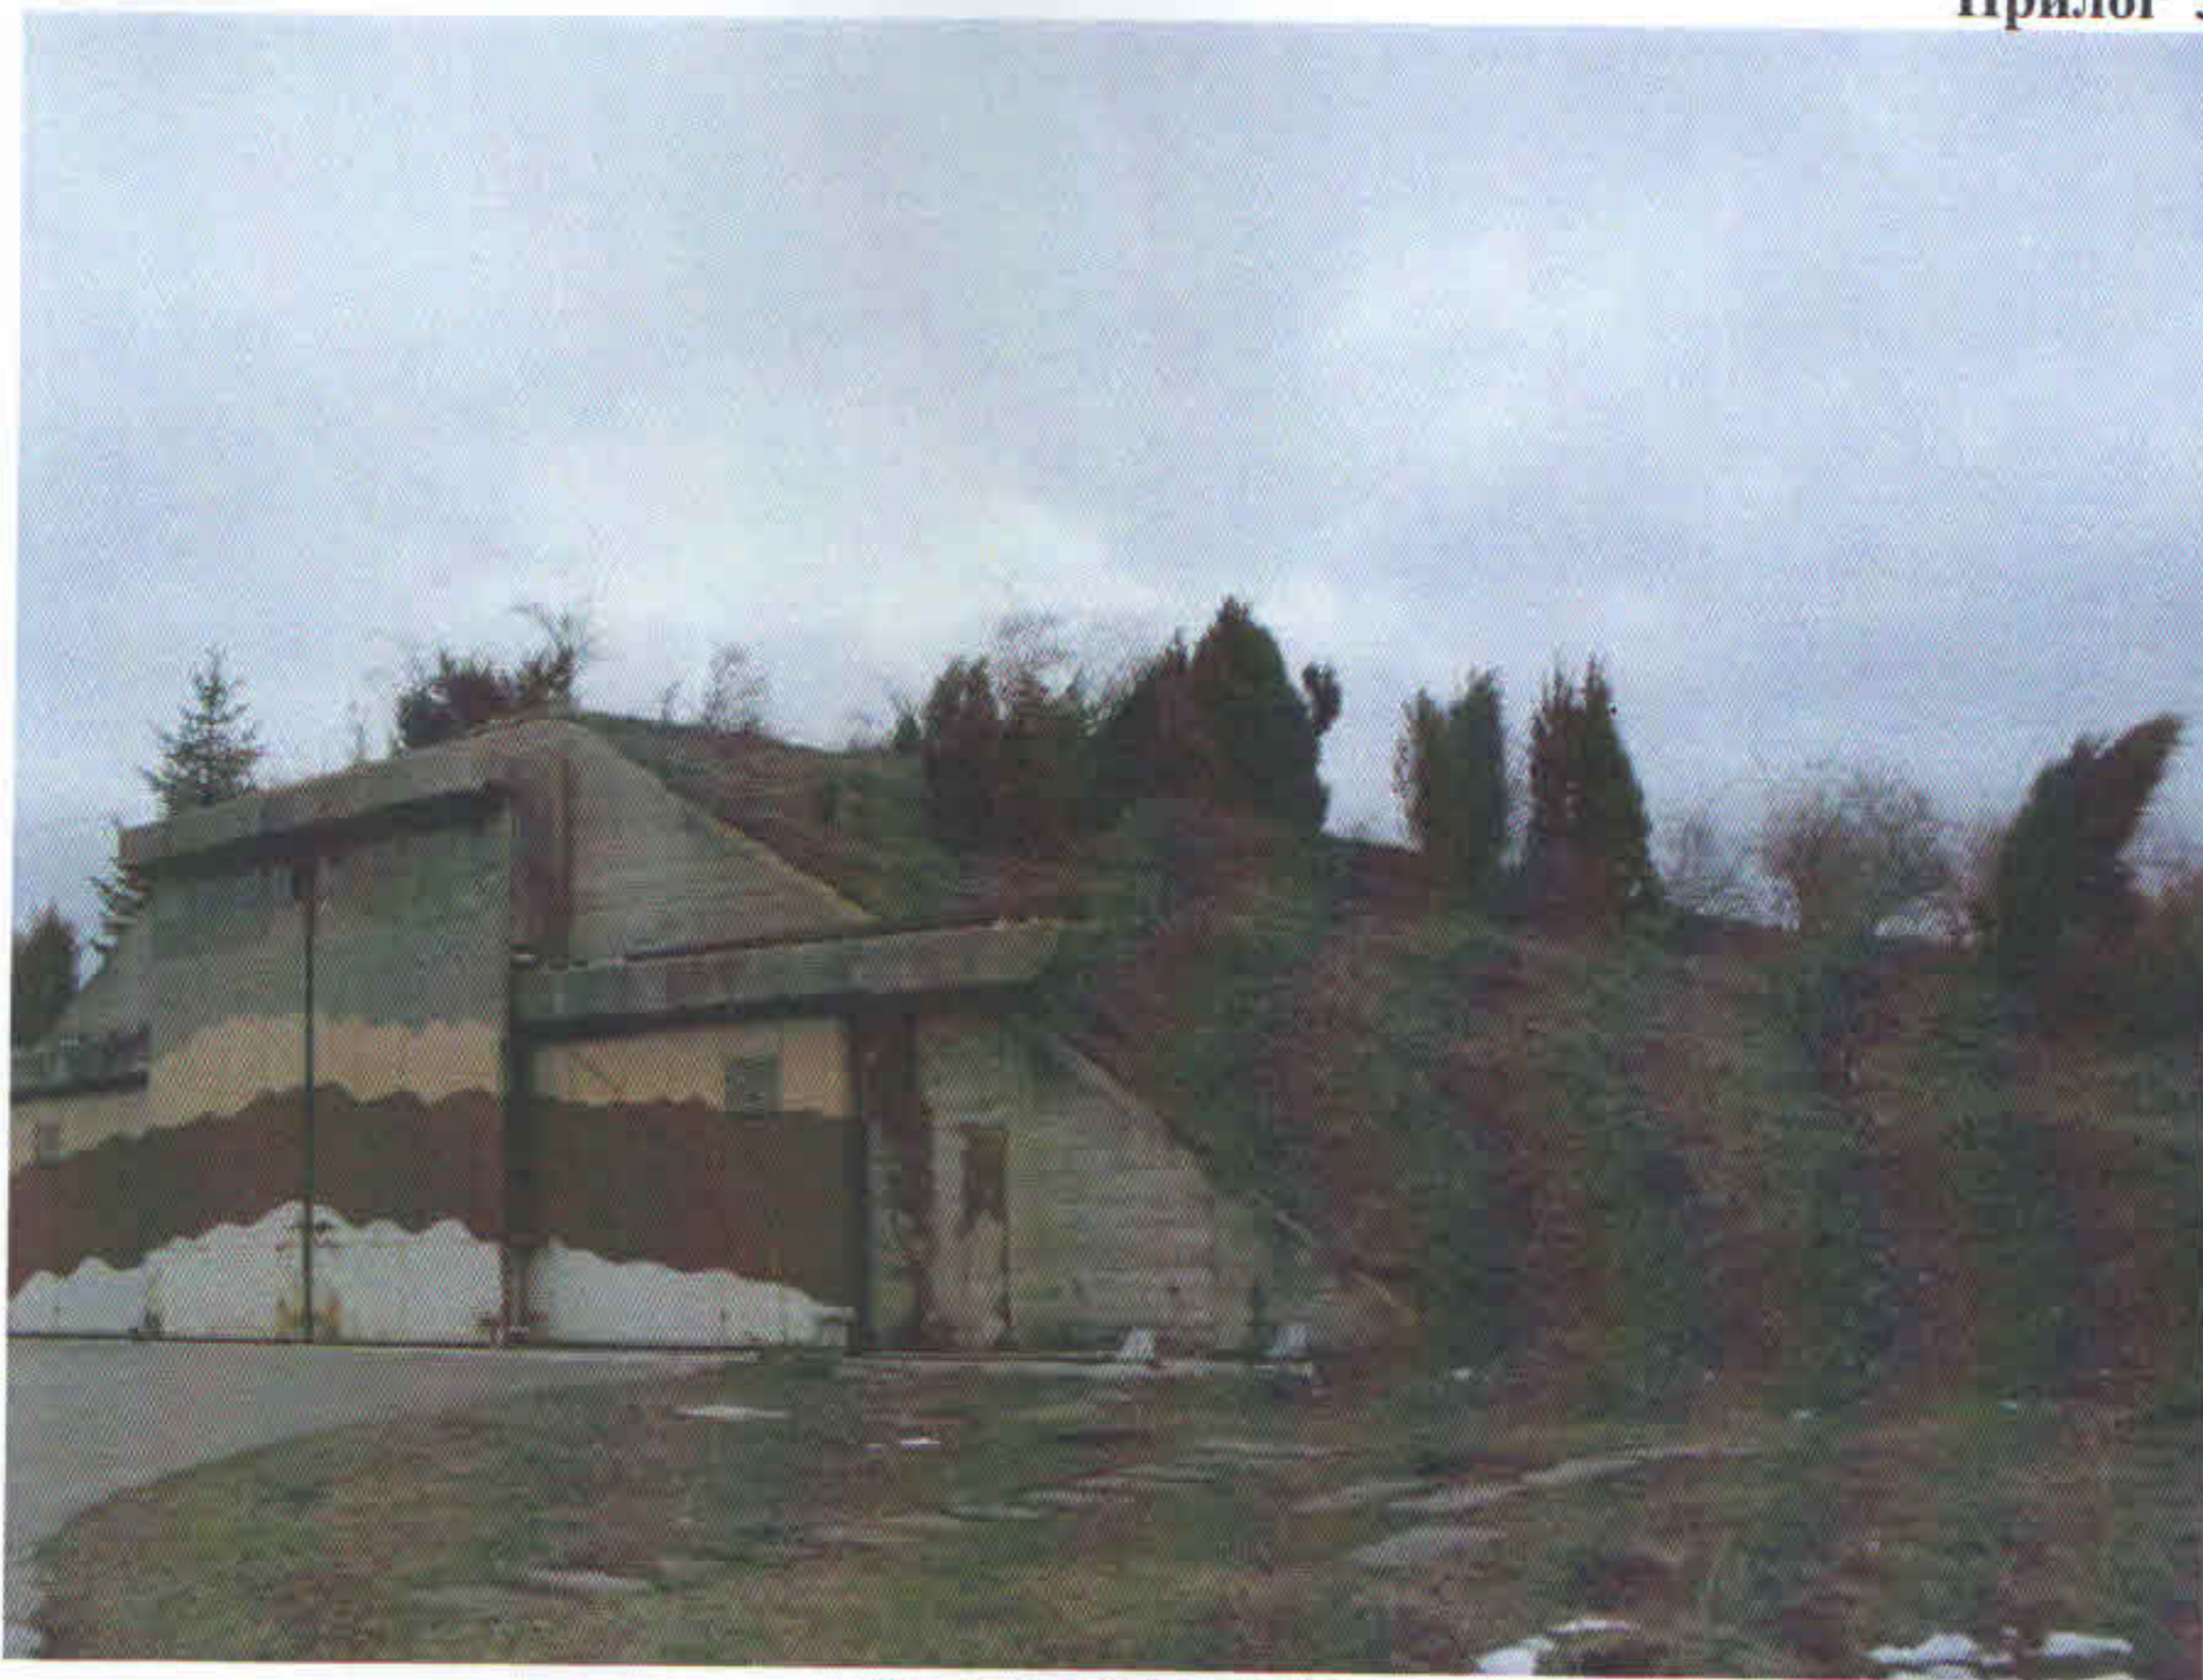
Сл. 1 КАПОНИР 1

Стање објекта на дан 15.04.2011.године (Прилог 3, Слика 1.):

- у капонир се улази са стазе за рулање,
- не користи се,
- правац дејства авио-бомбе по капониру је под углом од  $90^0$  на плафону, отвор је пречника 1 м,
- под у другој половини капонира је уништен,
- врата су исправна и комплетна,
- тренутно се користи као складишни простор за грађевински материјал.
- за време бомбардовања коришћен је за смештај земаљске опреме (интендантска и техничка материјална средства и сл.),
- са горње стране је уочљив кратер од поготка авио-бомбе дубине око 50 цм. Исти је затрпан,
- до сада је извршена санација пода, а отвор на плафону је затворен,
- у капониру нису визуелно уочена заостала убојна средства.

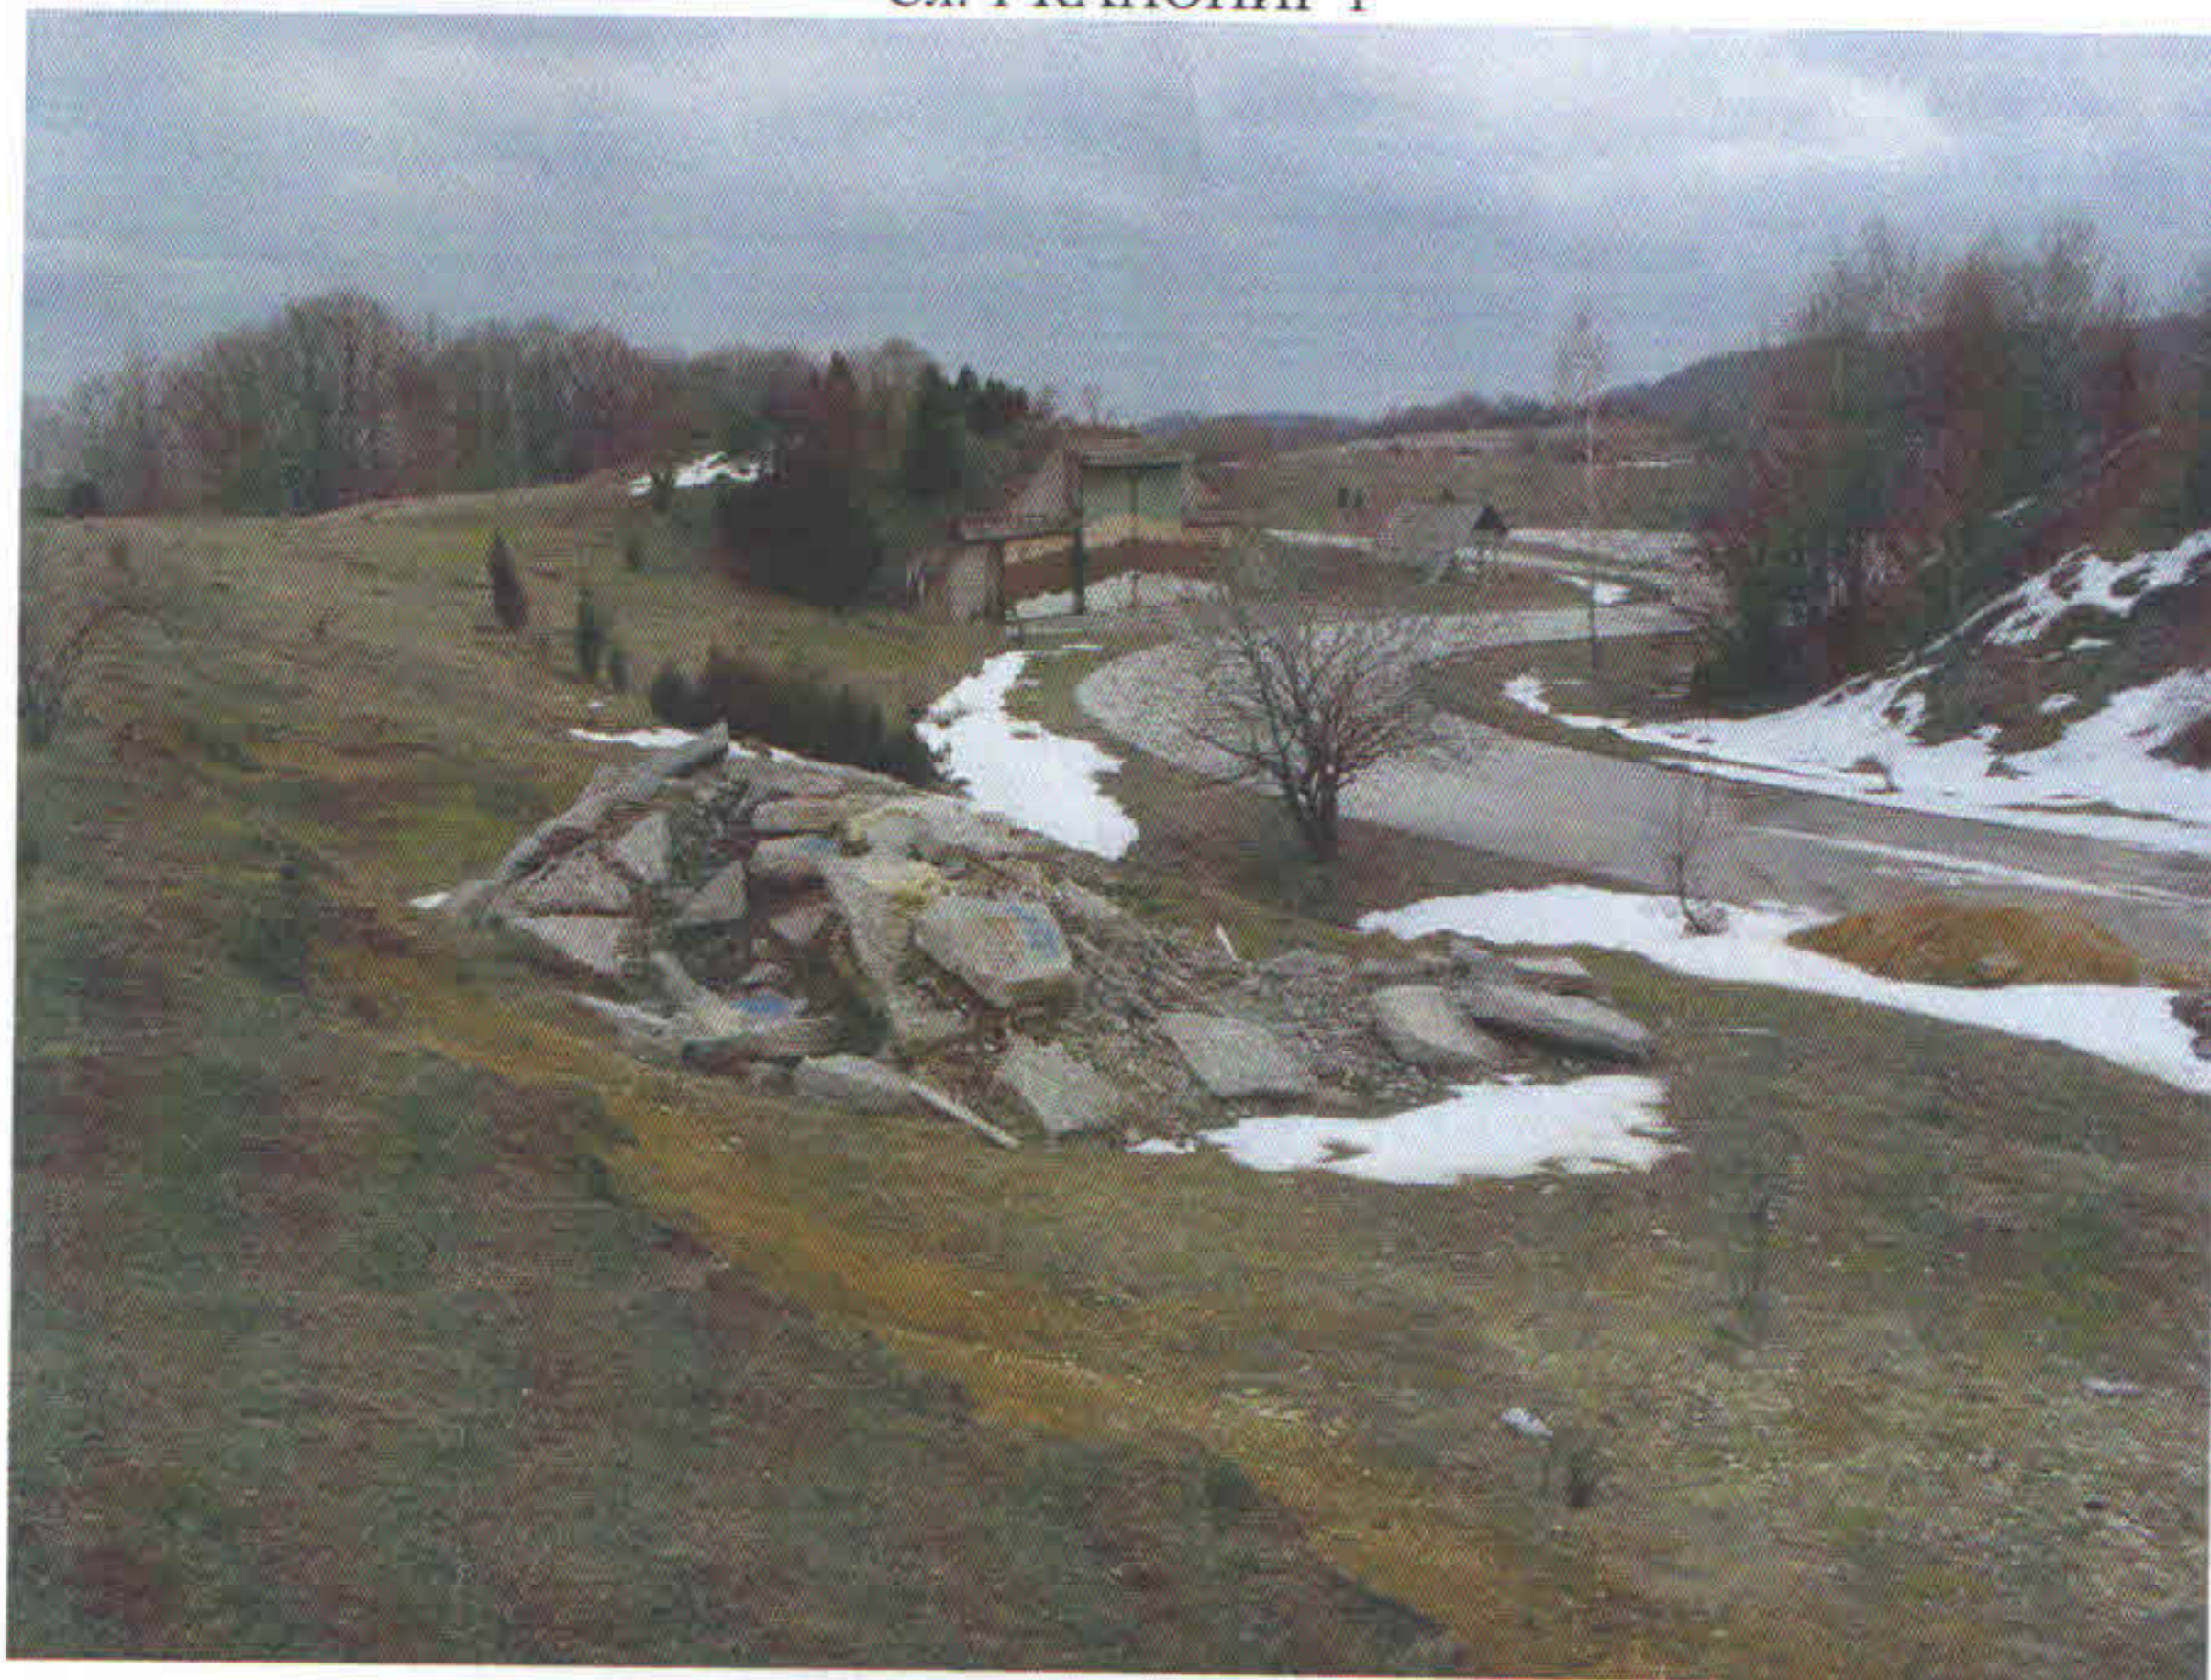
Сл. 2 КАПОНИР 2

Стање објекта на дан 15.04.2011.године (Прилог 3, Слика 2.):

- неоштећен и исправан за употребу,
- метална врата су лакше оштећена,
- изведена је електрична инсталација,
- тренутно се користи као складишни простор за средства за опслуживање летења,
- за време бомбардовања у капониру је био смештен авион типа Л-17 (Миг-21), није оштећен.

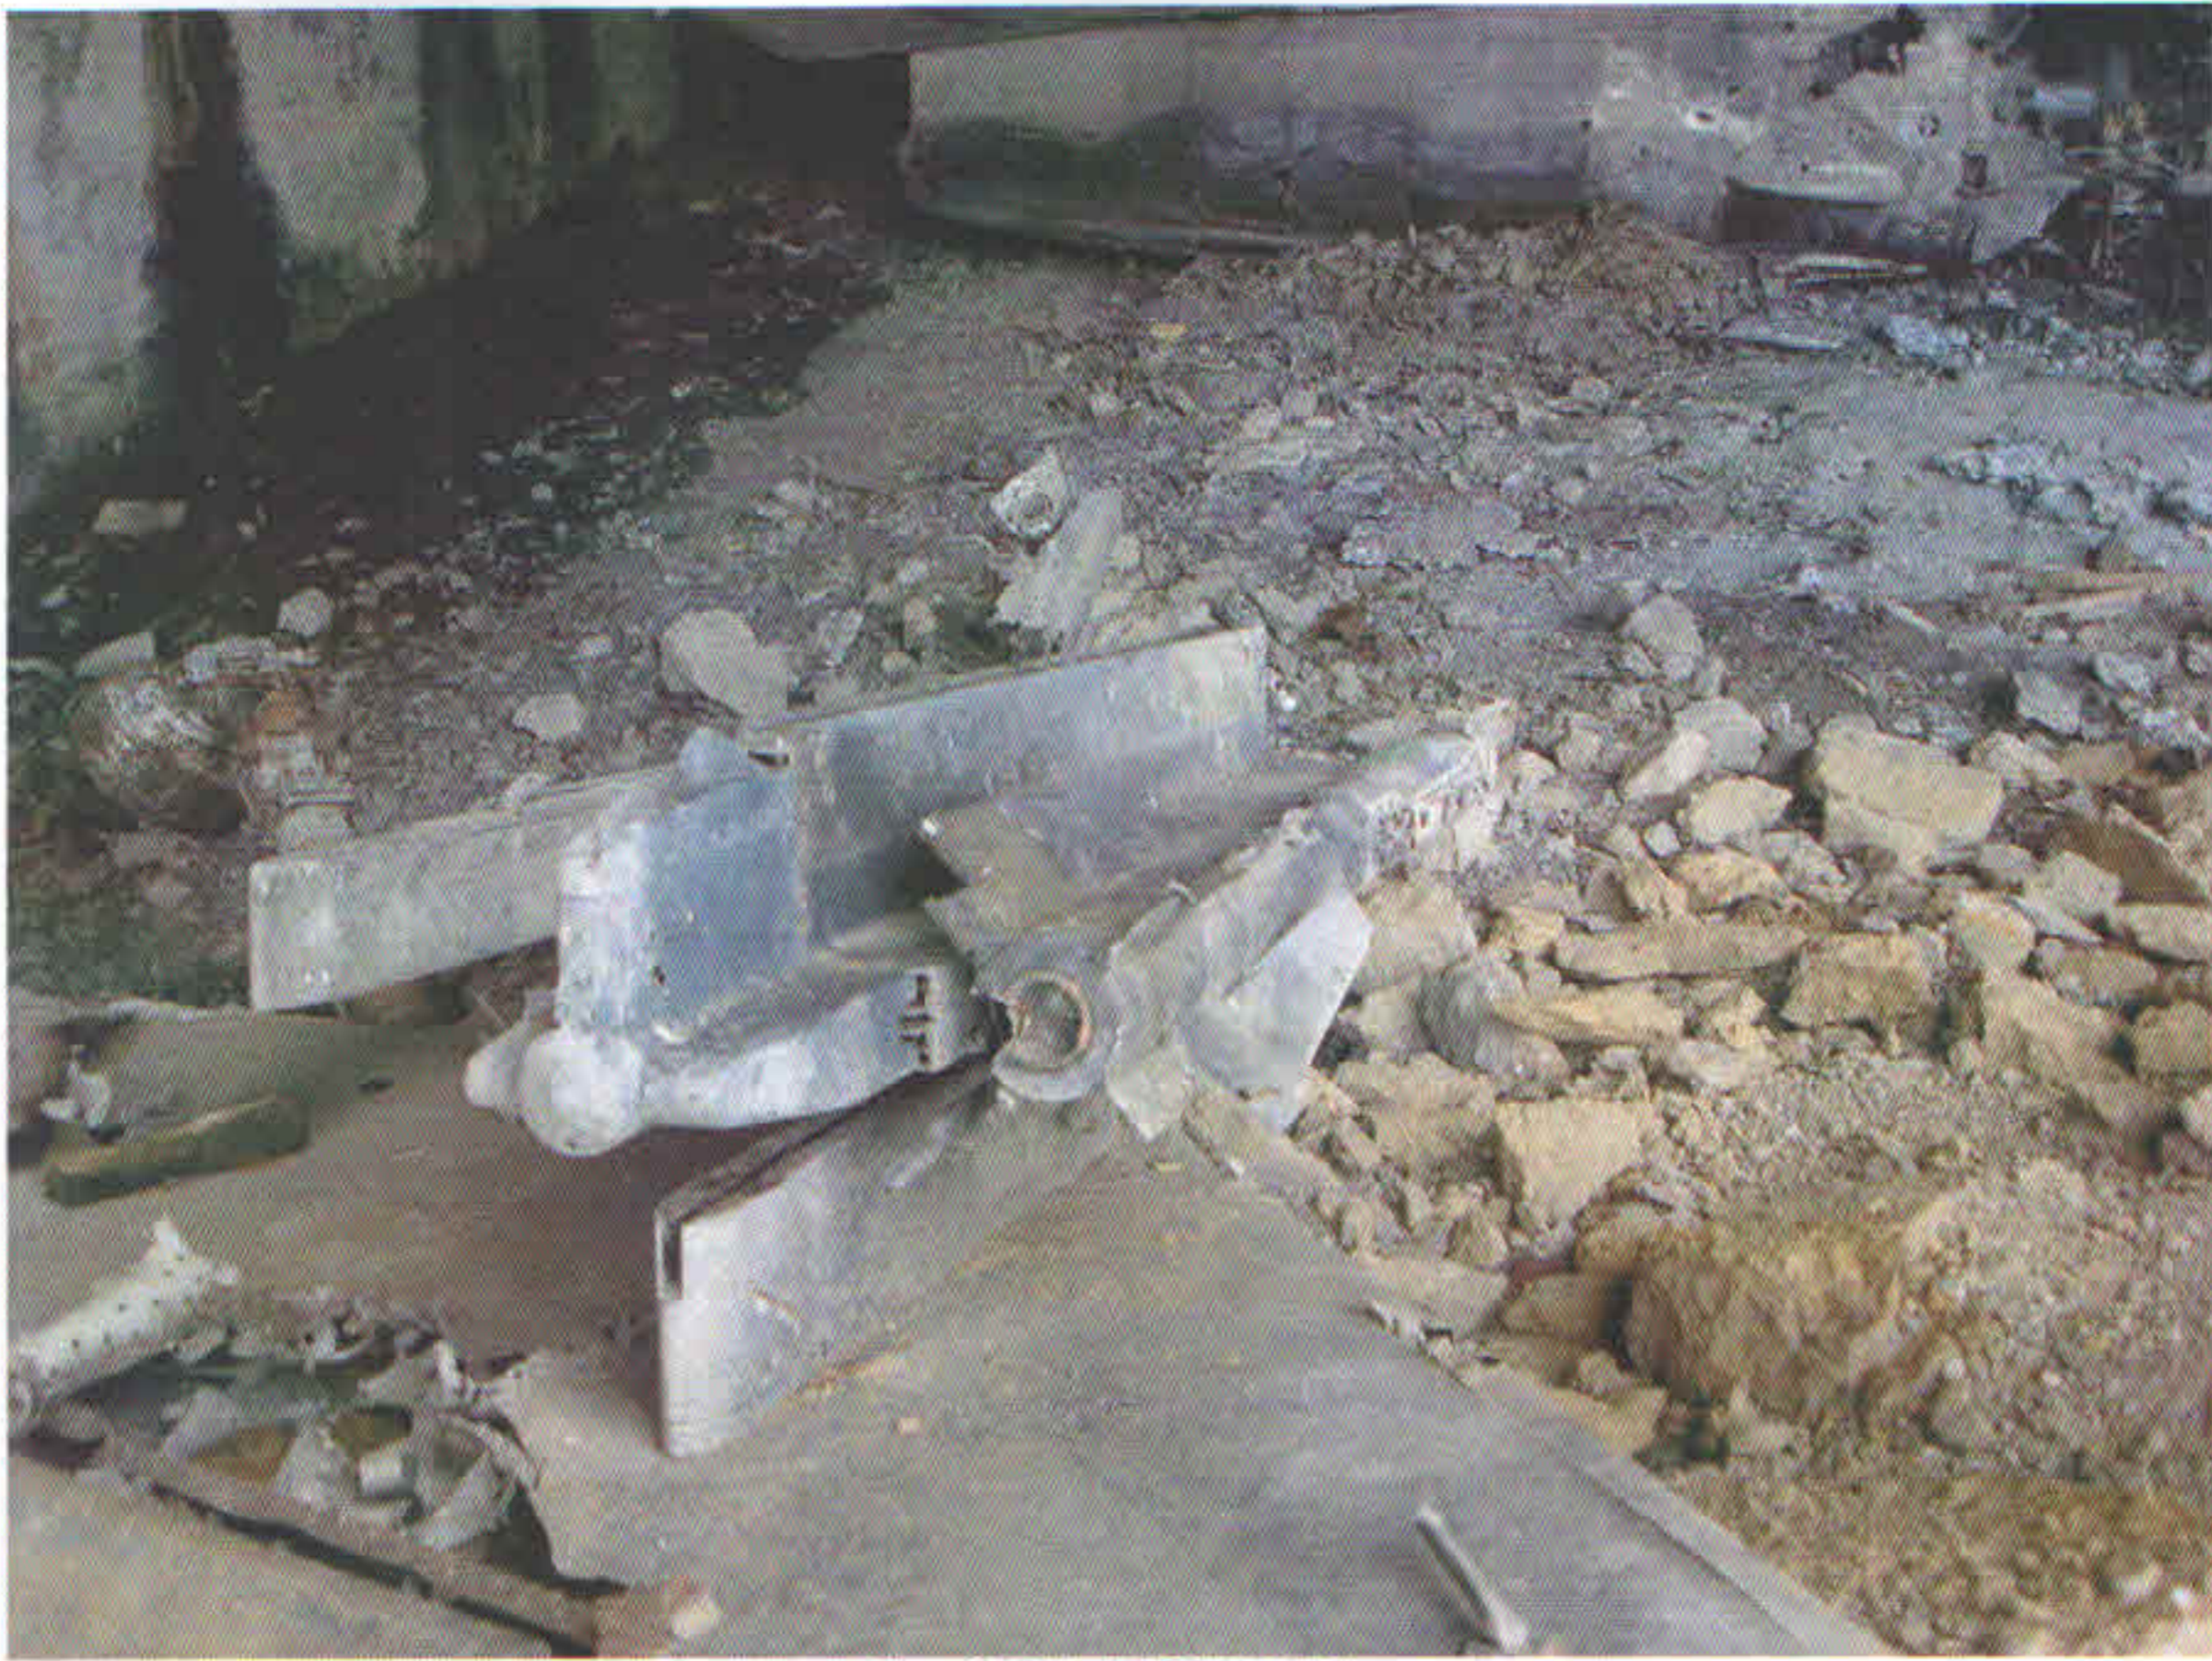
Сл. 3 КАПОНИР 3

Стање објекта на дан 15.04.2011.године (Прилог 3, Слика 3.):

- тешко оштећен и није за употребу (не користи се),

- у капониру се налази уништен (делимично сагорео) авион типа Л-17 (Миг-21) који је био наоружан ракетама ваздух - ваздух Р-60К (4 ком) и противавионском муницијом 23 мм. Део ракете ваздух - ваздух Р-60К вири подвешен испод крила авиона,
- у објекту нема касетне муниције,
- претпоставља се да је у делу зарушеног капонира остао део убојних средстава.

За проналажење и уклањање НУС у капонирима бр. 3 и 9, до нивоа пода капонира, процена трошкова износи 22.680 евра.
